Sécurité aérienne

Ultra-léger et Ballon

Numéro 1/2001

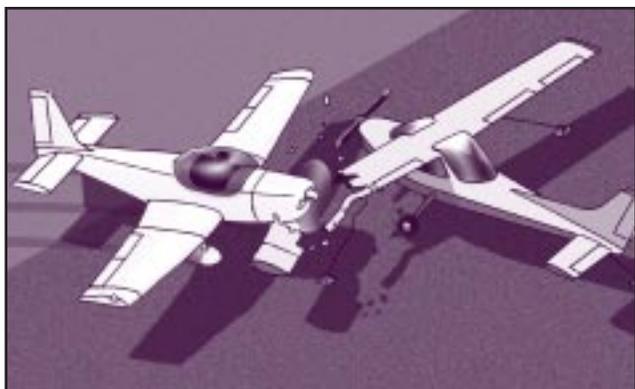
Collision d'un Zenair avec un Cessna 150.

Le pilote d'un Zenair CH 250 de construction amateur a subi une collision au sol à cause de freins défectueux. Ce genre d'accident est également survenu il y a quelques années à un aéroport se trouvant dans l'Est du Canada, causant d'importants dommages aux deux appareils en cause : le Zenair et un Piper Cherokee. L'histoire se répète donc. Heureusement, il n'y a eu aucun blessé. Dans le présent cas, le Zenair avait roulé jusque sur la piste en vue de décoller mais, en arrivant sur la piste, le pilote ayant remarqué que le régime du moteur ne diminuait pas lorsqu'il plaçait la manette des gaz à la position ralenti, il a annulé son plan de vol et demandé l'autorisation de regagner la zone de stationnement longue durée. Pendant qu'il roulait vers cette dernière, l'un des freins de l'appareil est tombé en panne, ce qui s'est traduit par une sortie de la voie de circulation et une collision avec un Cessna 150 stationné. Le pilote a tenté de couper le moteur au moyen des commutateurs de la magnéto, mais il n'a pu y parvenir avant que l'hélice ne cisaille l'aile du Cessna 150. Le Zenair a également subi d'importants dommages. ✈️

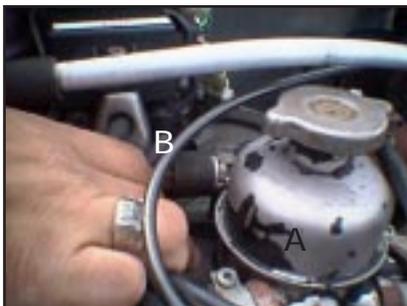
Le problème a été localisé sur le dessus du moteur Rotax, où un circuit de distribution d'eau fabriqué d'un métal au creuset est relié par une conduite ou un tuyau souple aux quatre culasses ainsi qu'à un tuyau d'alimentation à l'endroit où est monté le circuit, sur le dessus du moteur, à la verticale, contre le boîtier de jonctions électriques, où un goujon avait percé à la longue un trou dans la boîte à eau par lequel s'échappait le liquide de refroidissement sous pression qui provoquait la buée dans la cabine et la surchauffe du moteur. Ce problème a mis environ cinq ans à se manifester. Je crois que tous ceux qui utilisent ce moteur

Cette photographie d'un système semblable illustre la source du problème.

devraient vérifier si ce boulon a commencé à percer un trou dans le circuit de distribution d'eau de leur appareil. Une telle vérification peut permettre d'éviter une panne moteur ou un accident. La technique d'inspection constituant la seule façon de déceler ce problème consiste à soulever le réservoir à la main pour voir le goujon en question.

Note : Pour éviter que ce problème se produise, le distributeur d'eau (A) devrait être placé sur une gaine en caoutchouc et de manière à éviter tout contact avec d'autres composants, comme le coffret électrique (B).

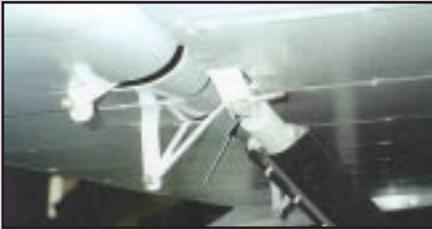
Extrémité supérieure d'un hauban arrière typique fixant l'aile sur un appareil de type similaire.

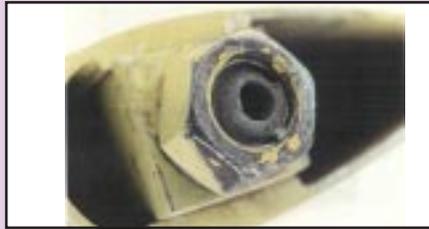
Après avoir inspecté un raccord rompu qui fixait le hauban d'aile à l'appareil, le Laboratoire technique du BST a établi que la rupture de ce raccord de fixation du hauban d'aile avait été provoquée par une surcharge, probablement lorsque l'appareil a heurté le sol après être entré en décrochage. ✈️

Gros plan des surfaces rompues du hauban droit de l'appareil en cause dans cet accident.

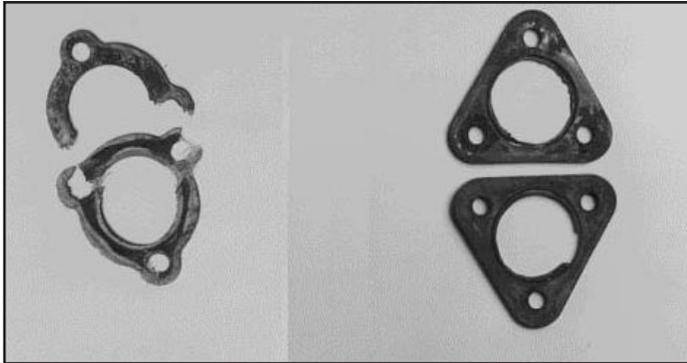
Joint d'échappement (à gauche) et bride (à droite) déposés du moteur de l'hélicoptère détruit par l'incendie. La bride illustrée montre jusqu'à un certain point les caractéristiques de la soudure que le propriétaire de l'appareil a jugée de piètre qualité.

Plusieurs propriétaires de Rotorway Exec ont signalé que des défauts du joint d'échappement avaient causé de nombreux problèmes en vol. Dans un cas, au Canada, le propriétaire a signalé qu'une fuite dans un joint d'échappement et une bride mal soudée avaient provoqué un incendie en vol, lequel avait nécessité un atterrissage forcé à la suite duquel l'appareil avait été détruit par l'incendie. Cet hélicoptère était équipé d'un turbocompresseur rajouté après l'achat. Même si le constructeur n'approuve

pas l'installation de ce turbocompresseur, le propriétaire affirme que ce dernier n'est pas à l'origine du problème. Dans un autre cas, le propriétaire canadien a signalé que la rupture d'un joint d'échappement avait provoqué une autorotation (atterrissage d'urgence) parce que les gaz chauds qui s'échappaient avaient brûlé une conduite de caloporteur et ainsi causé une panne moteur.

et consulter le site Web de Rotorway Exec pour obtenir les plus récents renseignements et les plus récentes procédures concernant l'installation du joint d'échappement utilisé.
